# Untersuchungsbericht

Art des Ereignisses:	Schwere Störung
Datum:	13. Dezember 2011
Ort:	Frankfurt/Main
Luftfahrzeuge:	1) Flugzeug 2) Flugzeug
Hersteller / Muster:	1) Airbus / A380-800 2) Airbus / A320-214
Personenschaden:	keiner
Sachschaden:	keiner
Drittschaden:	keiner
Informationsquelle:	Untersuchung durch BFU
Aktenzeichen:	BFU 5X013-11

Bundesstelle für  
Flugunfalluntersuchung

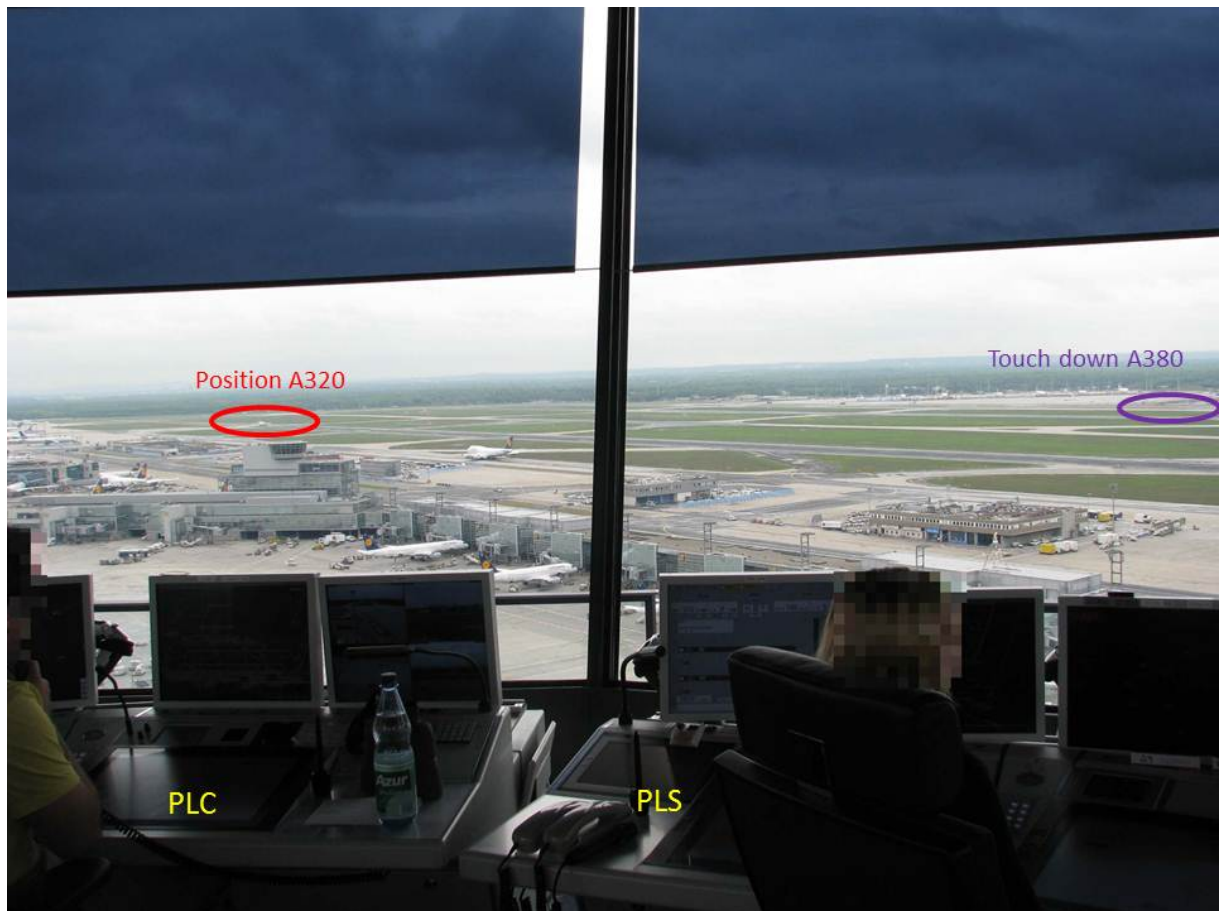
Mit der Inbetriebnahme der Landebahn Nordwest (Piste 07L/25R) traten umfangreiche Änderungen auch in der Flugverkehrskontrolle in Kraft. Im Tower arbeiteten bis zu vier Platzverkehrslotsen. Der Betrieb auf den Pisten 07C/25C und 07R/25L wurde auf verschiedenen Funkfrequenzen von jeweils einem Platzverkehrsloten bearbeitet.

Lotsenarbeitsplätze PLC (links) und PLS (rechts)

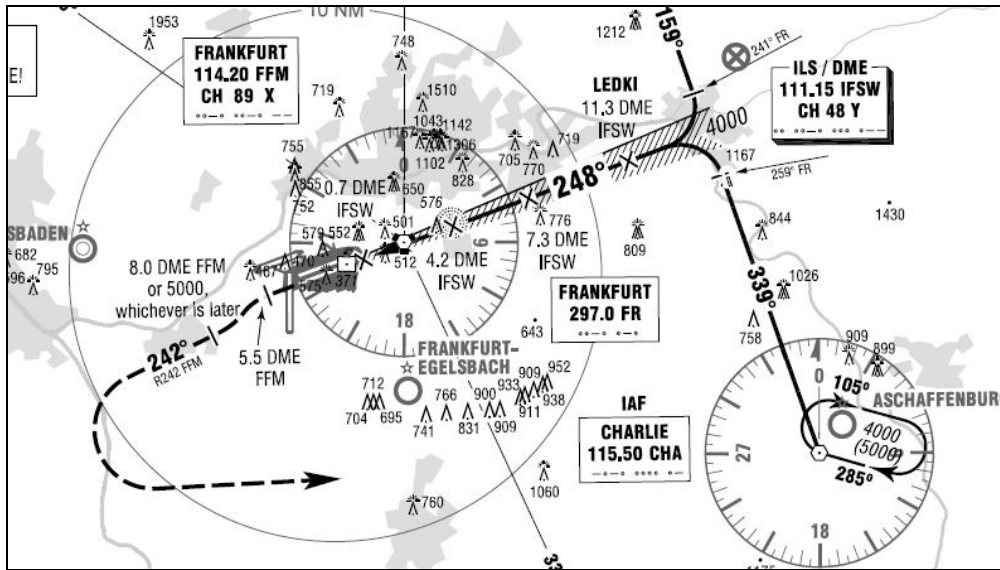
Das Standardfehlanflugverfahren für den Instrumenten-Landesystem-Anflug der Piste 25L sah vor, geradeaus den Steigflug durchzuführen bis zu einer Entfernung von 5,5 NM zum DVORTAC FFM, dann eine Linkskurve auf die Radiale 242 des DVORTAC FFM bis zu einer Entfernungsanzeige von 8,0 NM bzw. einer Höhe von 5 000 ft AMSL je nachdem welches später erreicht wird, danach eine Linkskurve in Richtung des VOR CHA.

Auszug Standardfehlanflug Piste 25L

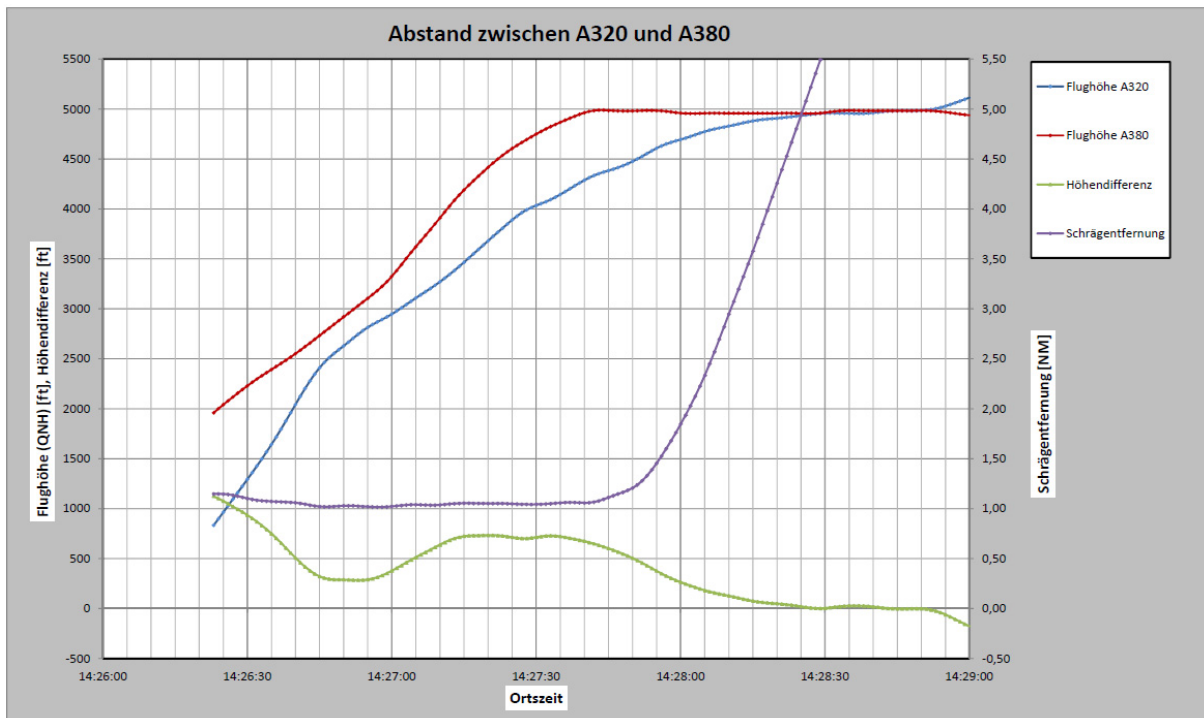
Beide Flugzeuge befanden sich mit etwa parallelem Kurs im Steigflug, der A320 rechts versetzt hinter dem A380 fliegend, als sie sich um 14:26:53 Uhr laut Radardaten auf einen Minimalabstand von 0,97 NM horizontal und ca. 200 ft vertikal annähernten.

Zur Veranschaulichung wurden anhand der Radardaten die aus den Positions- und Höhenangaben resultierende vertikale und laterale Annäherung der beiden Flugzeuge grafisch dargestellt.

Abstände zwischen den Flugzeugen

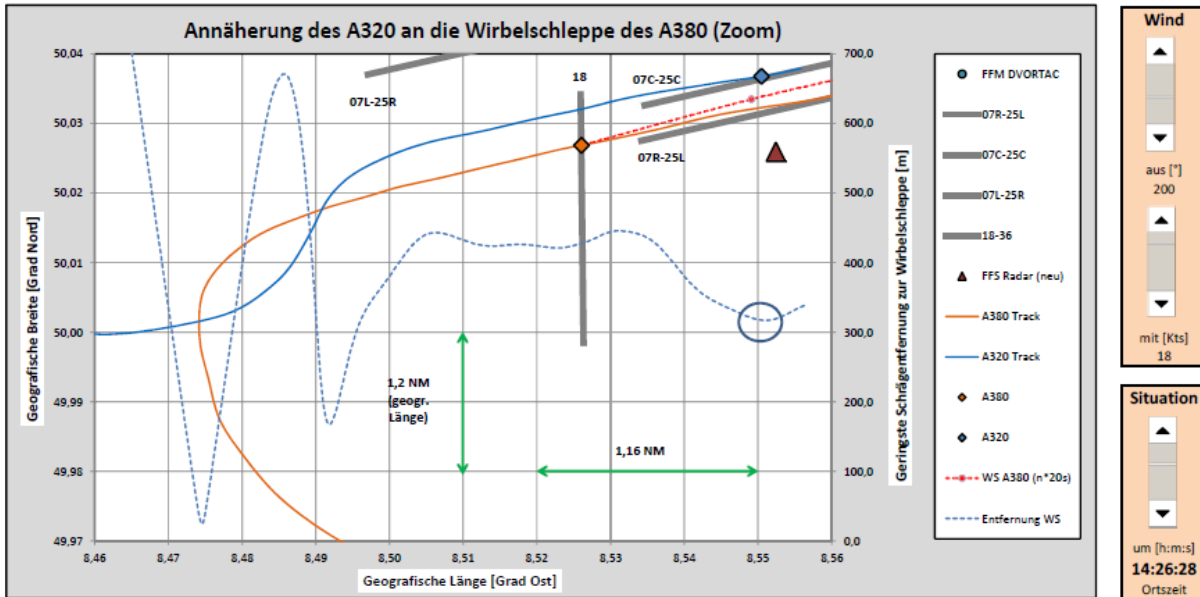
Als um 14:26:28 Uhr der A380 die Startbahn 18 überflog, betrug der Abstand zwischen dessen Wirbelschlepe und dem A320 ca. 320 m.

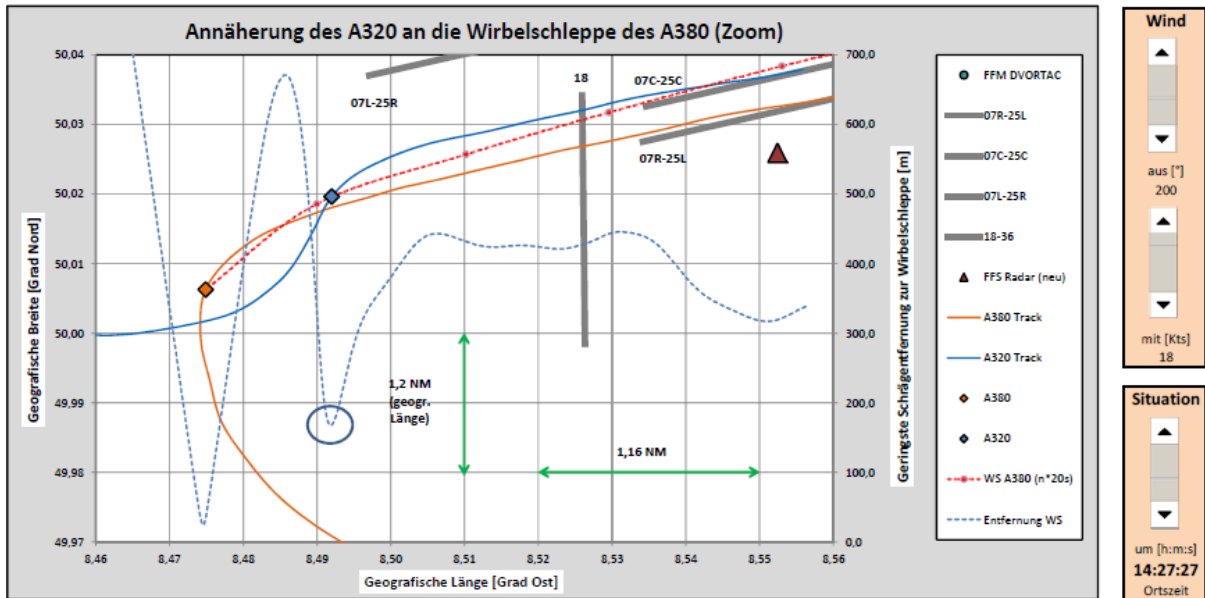
Um 14:27:27 Uhr, als beide Flugzeuge begonnen hatten in südliche Richtung zu kurven, verringerte sich der Abstand des A320 zur Wirbelschlepe des A380 auf etwa 180 m.

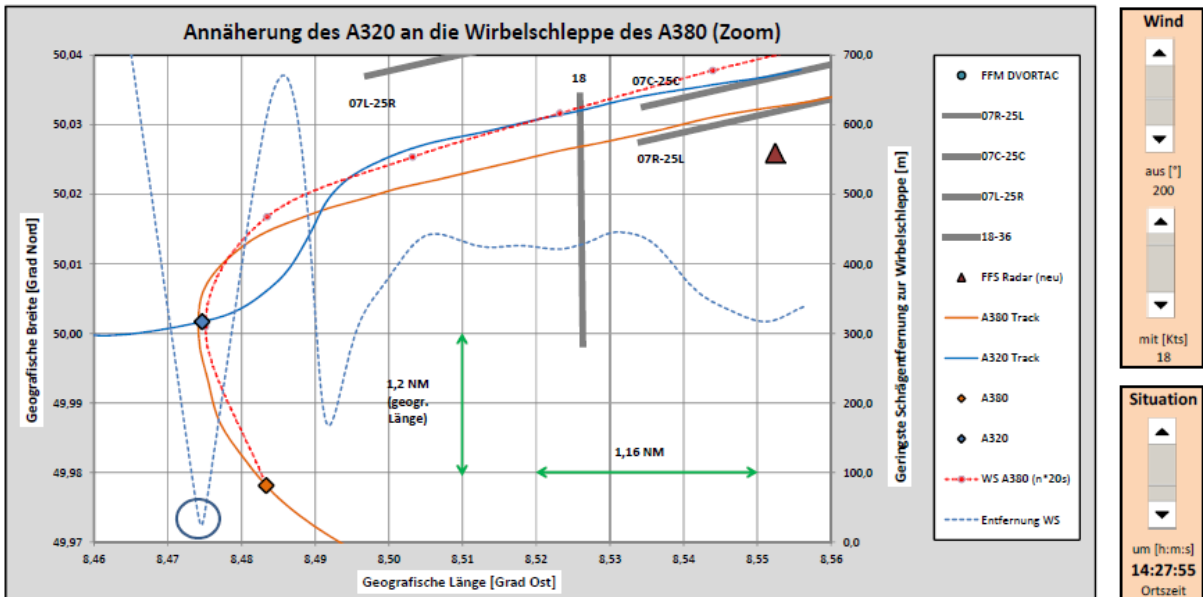
Um 14:27:55 Uhr, als der A320 nach rechts in westliche Richtung kurvette, erreichte der Abstand zur Wirbelschlepe einen Wert von etwa 30 m.
